軸封部への処理物侵入から推測されるトラブル

～ ロータリーバルブ ～

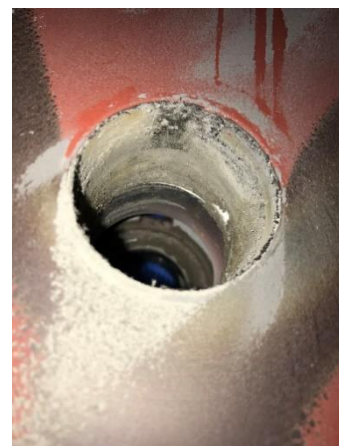
ロータリーバルブの軸封部へ処理物が侵入している場合（右図）に起こり得るトラブル事例をご紹介します。トラブルにならないための対策も記載しておりますので、最後までご覧ください。

軸封部への処理物の侵入を防ぐには、運転初期およびその後の定期的な増し締めと、定期的な軸封部品の交換をおススメいたします。

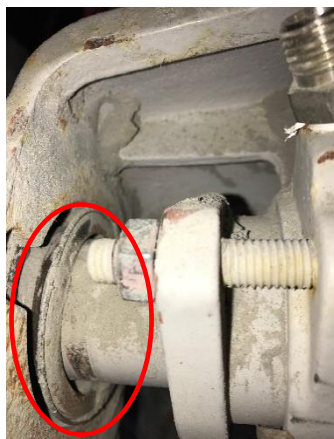
軸封部へ処理物が侵入してしまったことが原因で、機外へ粉漏れが起こった事例です。軸封部から機外へ漏れた粉は、ベアリングまで到達し、摩擦や破損をさせてしまいました。このベアリングの破損によって、ローターの回転軸がずれ、内部接触を起こしてしまいました。

①粉漏れがベアリングへ到達

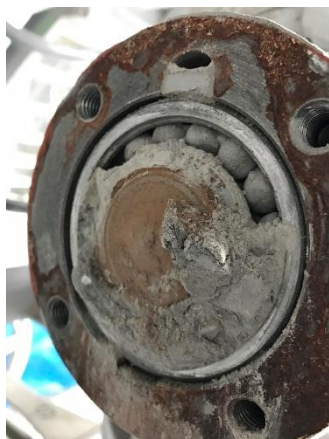
②ベアリング破損

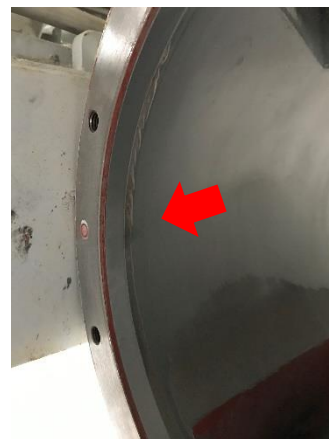
③内部接触
