ベアリングの劣化や破損から推測されるトラブル

～ ロータリーバルブ ～

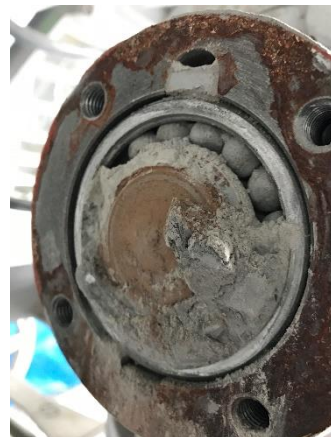
ベアリングの劣化や破損（右画像）から起こり得るトラブル事例をご紹介します。ベアリングの劣化や破損を防ぐための対策も記載しておりますので、最後までご覧ください。

ベアリングはグリース切れやガタつきにより経年劣化をします。すると、軸受けの機能が低下し、機内の設定クリアランスの保持が困難になってしまいます。そのため、軸封部品の偏摩耗やローターの内部接触が起こります。

ベアリングの経年劣化や水分による腐食が原因のトラブルを防ぐには、使用状況による部品の状態把握（摩耗や損傷度合い）をし、未然のメンテナンスサイクルを決めることをおすすめいたします。

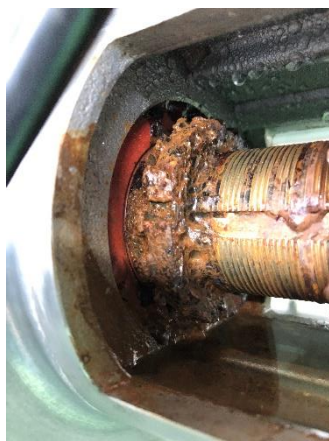
機器を水洗いした水分や周囲の湿気などが原因で、ベアリングは腐食をしてしまいます。そのため、ベアリングの寿命は短くなり、破損に至ってしまった場合には、ローターが内部接触をしてしまいます。

水分や湿気からくる腐食

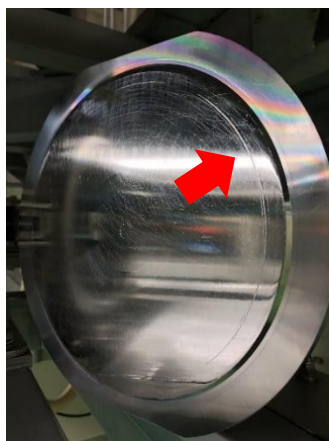
ローターの内部接触

内部接触

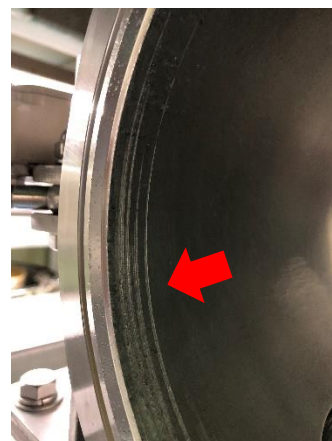
内部接触
